COMUNE DI FALCONARA MARITTIMA

**3° SETTORE - GESTIONE, GOVERNO, VALORIZZAZIONE DEL TERRITORIO E DELLE
INFRASTRUTTURE**

U.O.C. Lavori Pubblici - Stabili - Demanio Marittimo

DOCUMENTAZIONE FOTOGRAFICA

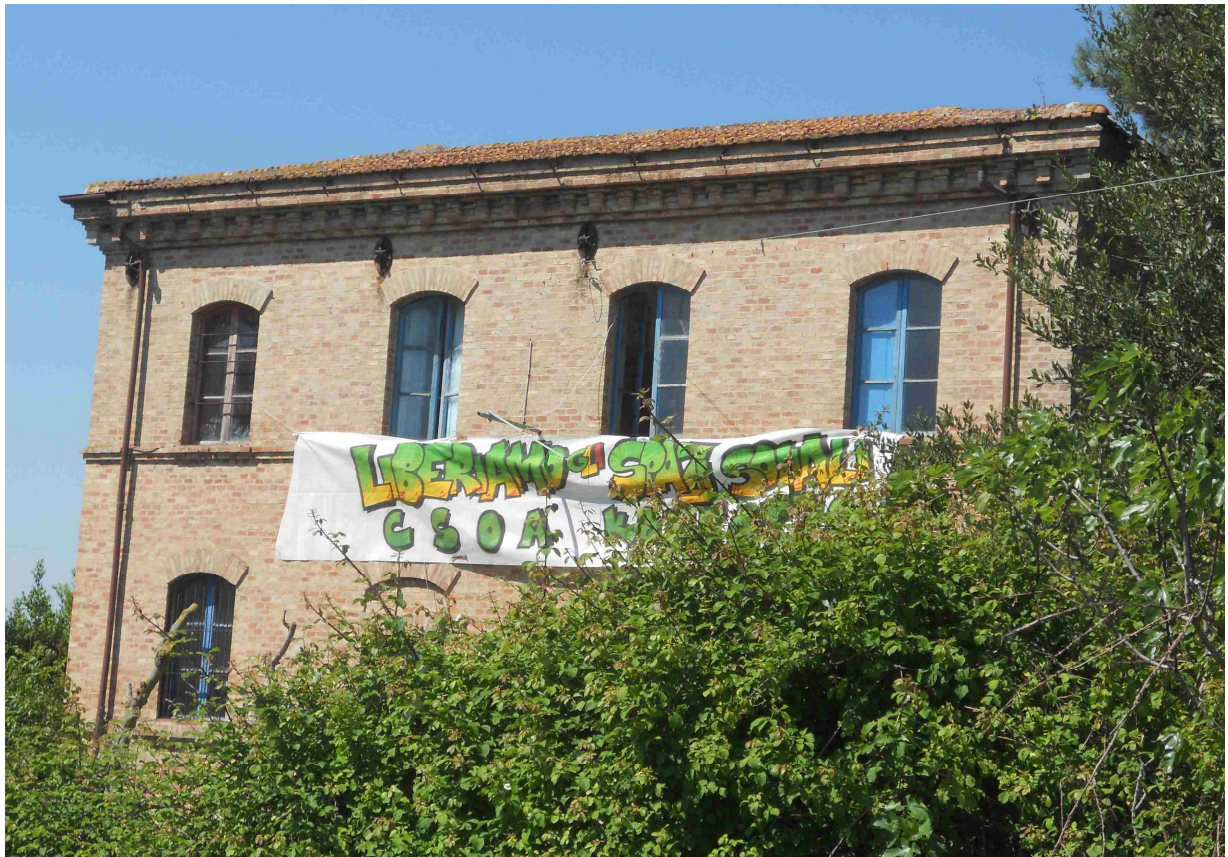
Foto n.1
Facciata est

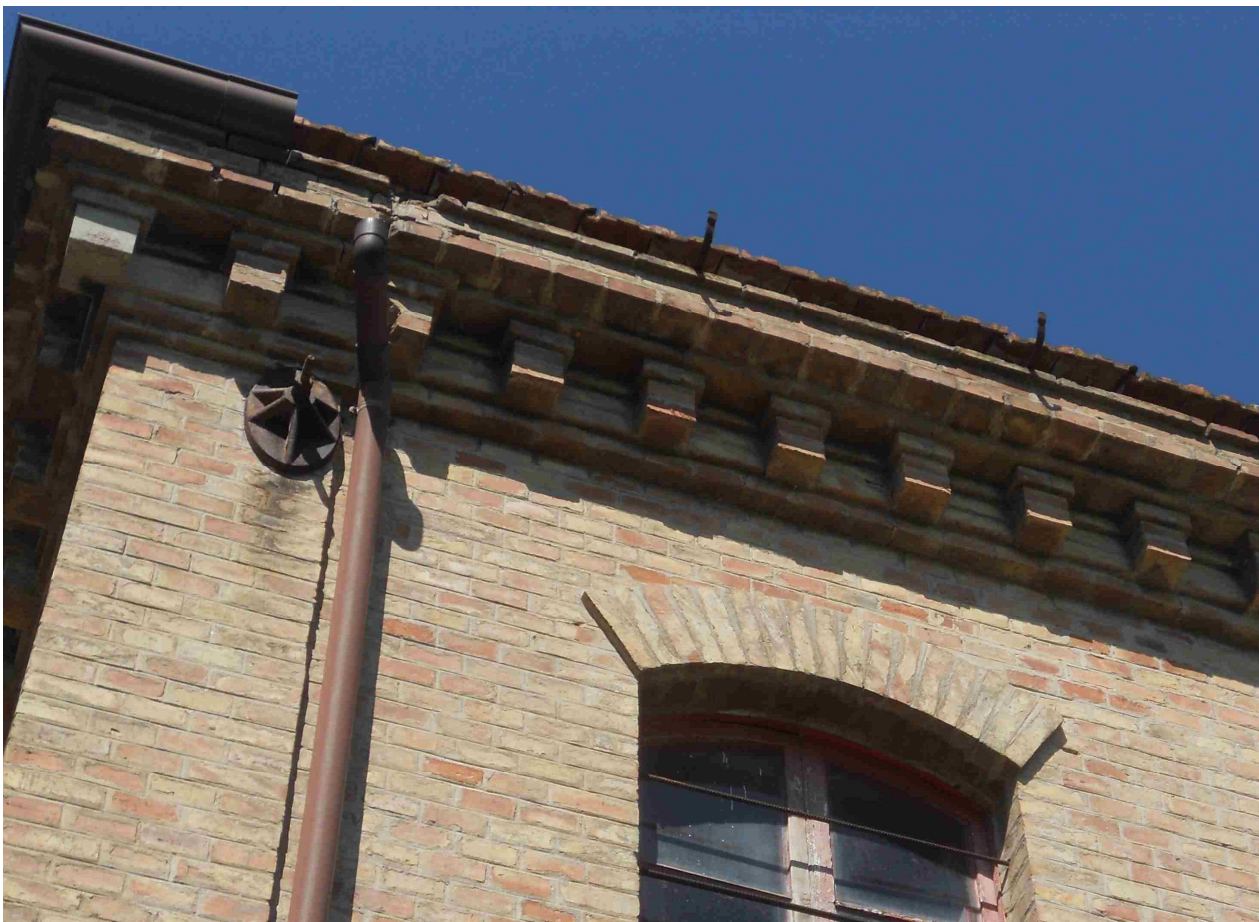
Foto n.2
Facciata est-particolare cornicione con assenza canale di gronda

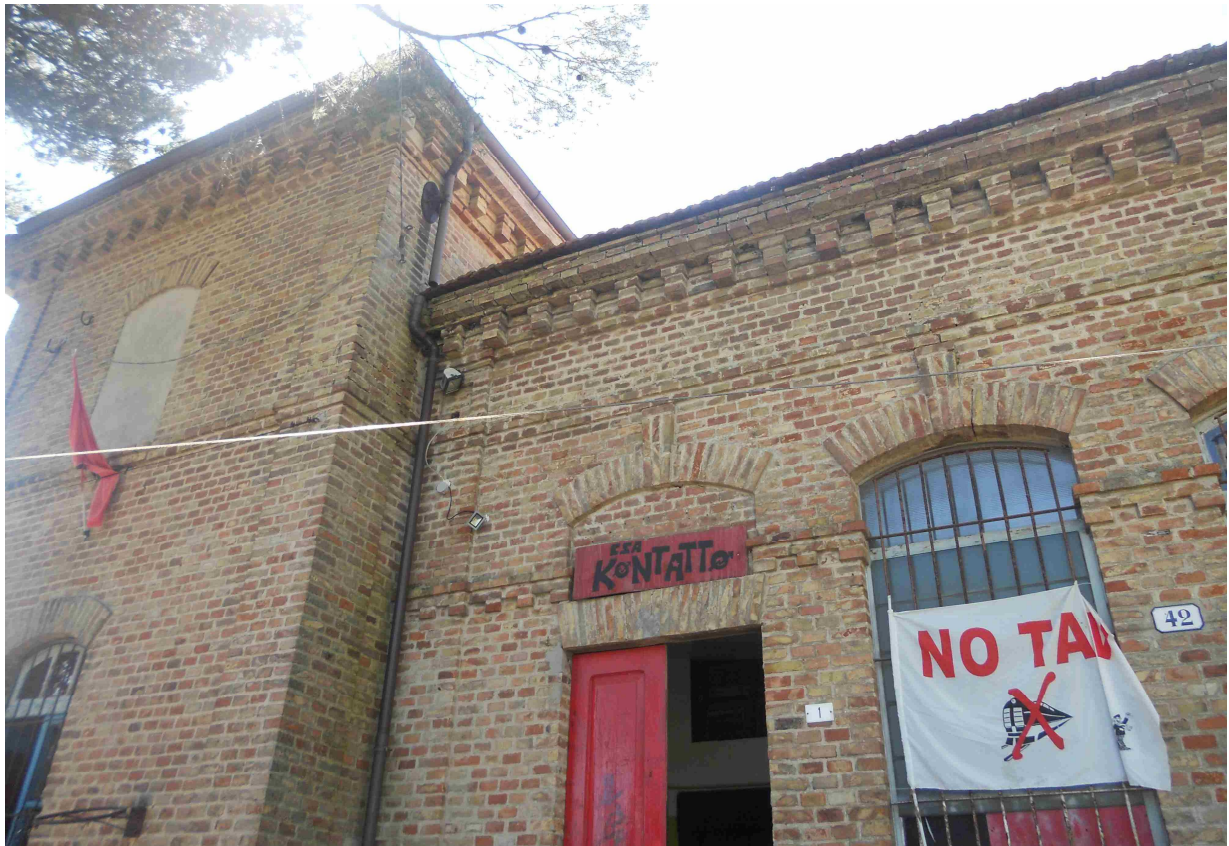
Foto n.3

Facciata nord in corrispondenza dell'ingresso

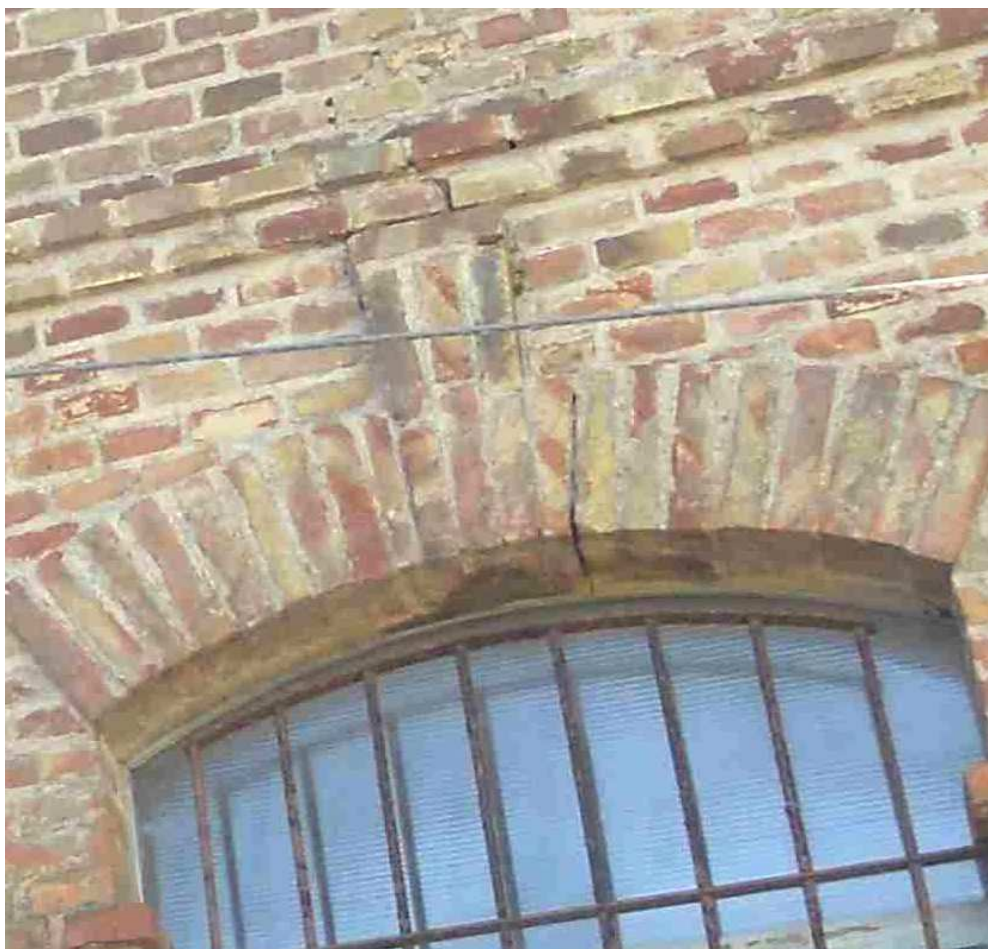
Foto n.4

Facciata nord – particolare lesione verticale

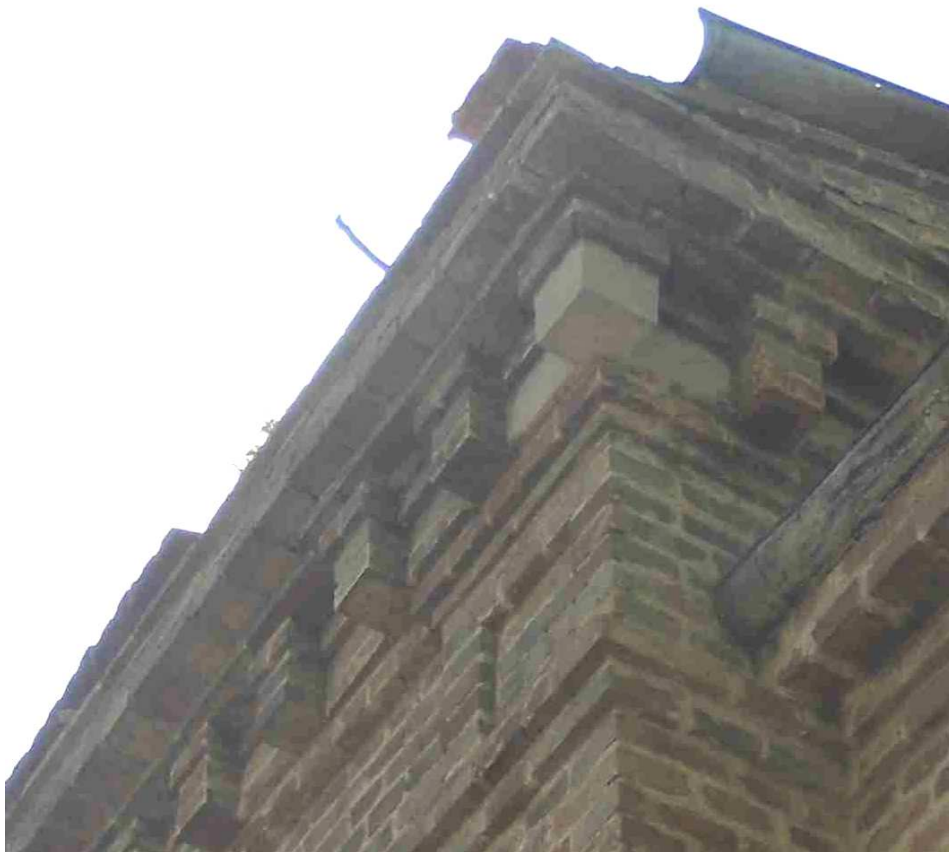
Foto n.5

Facciata nord – particolare cornice privo di grondaia e di tegole

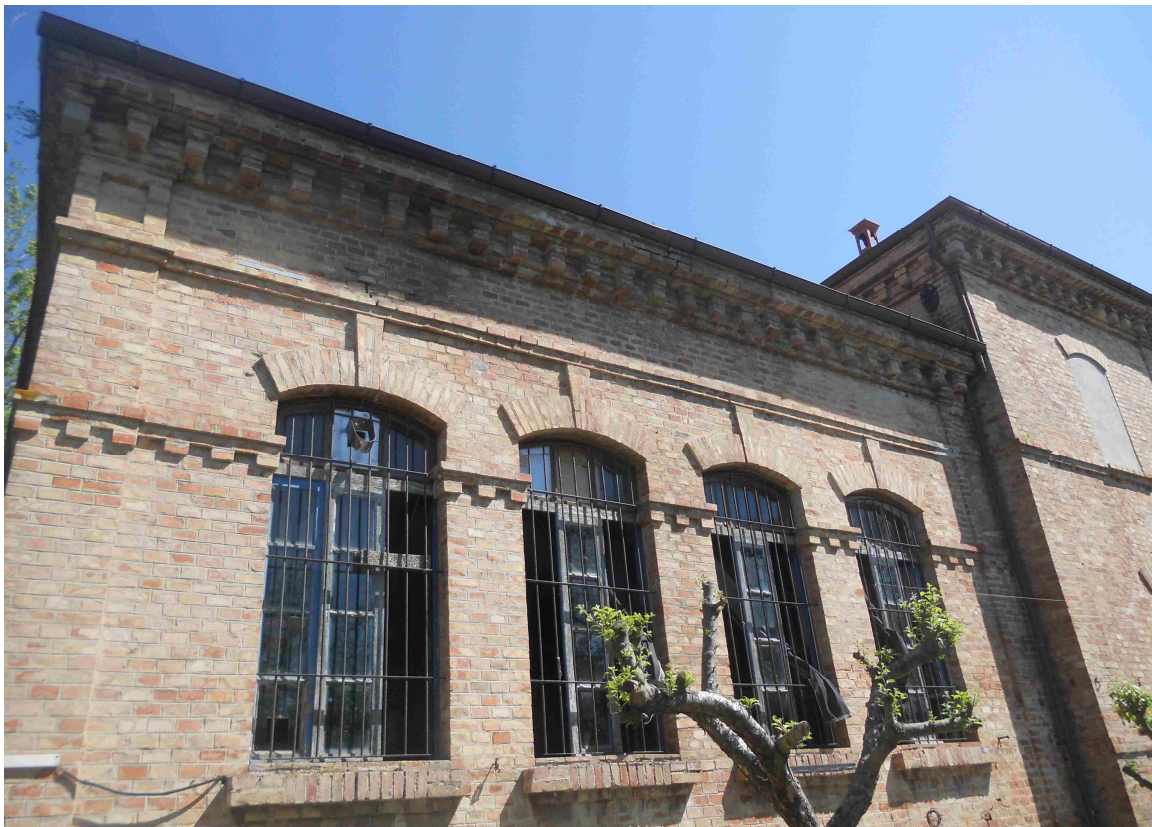
Foto n.6

Facciata sud

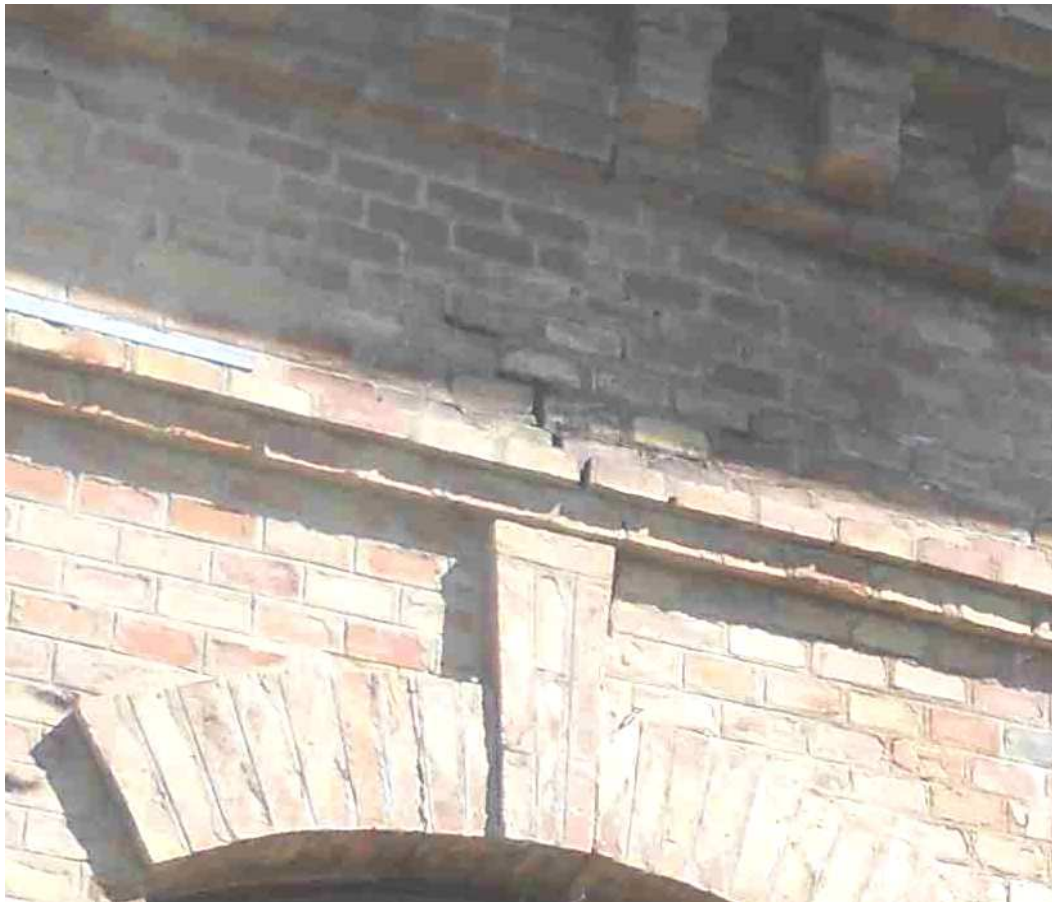
Foto n.7

Facciata sud – particolare lesione verticale della muratura

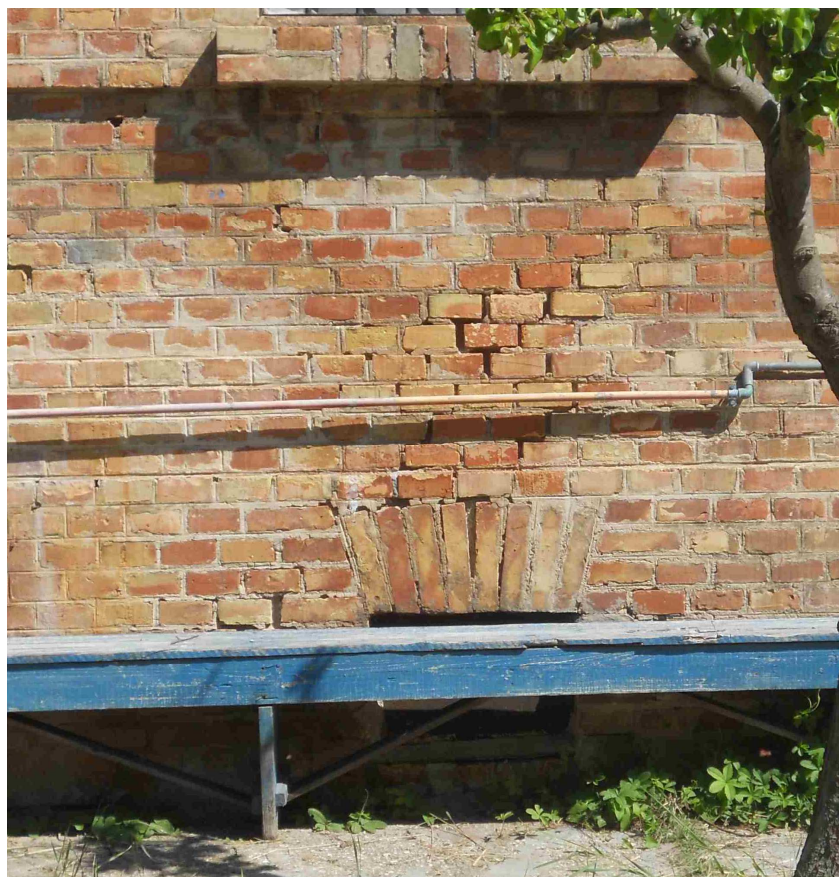
Foto n.8

Facciata sud – particolare sconnesione della muratura

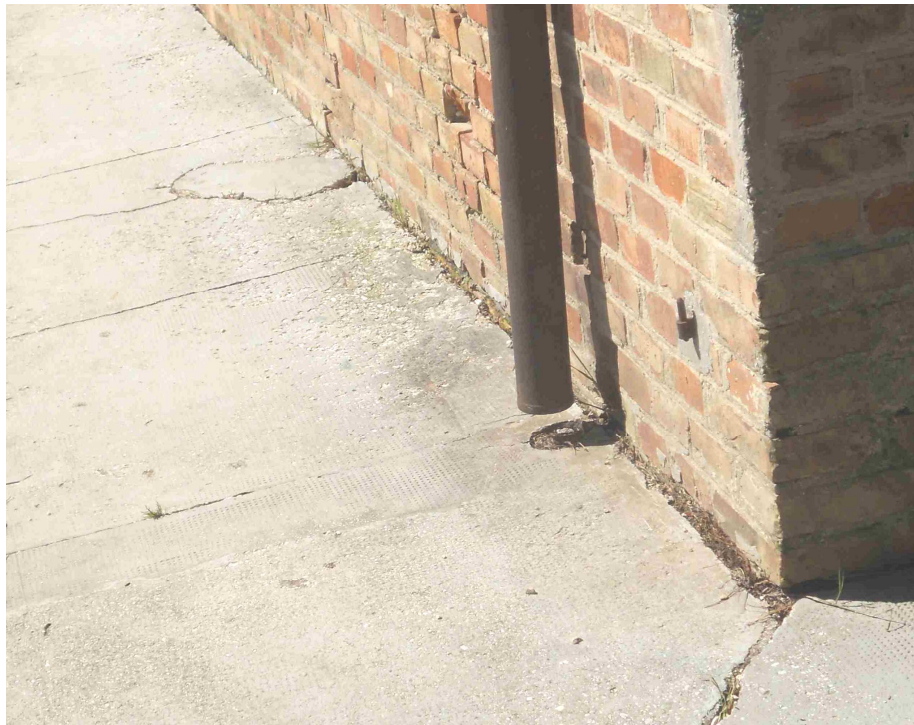
Foto n.9
Scarico pluviale

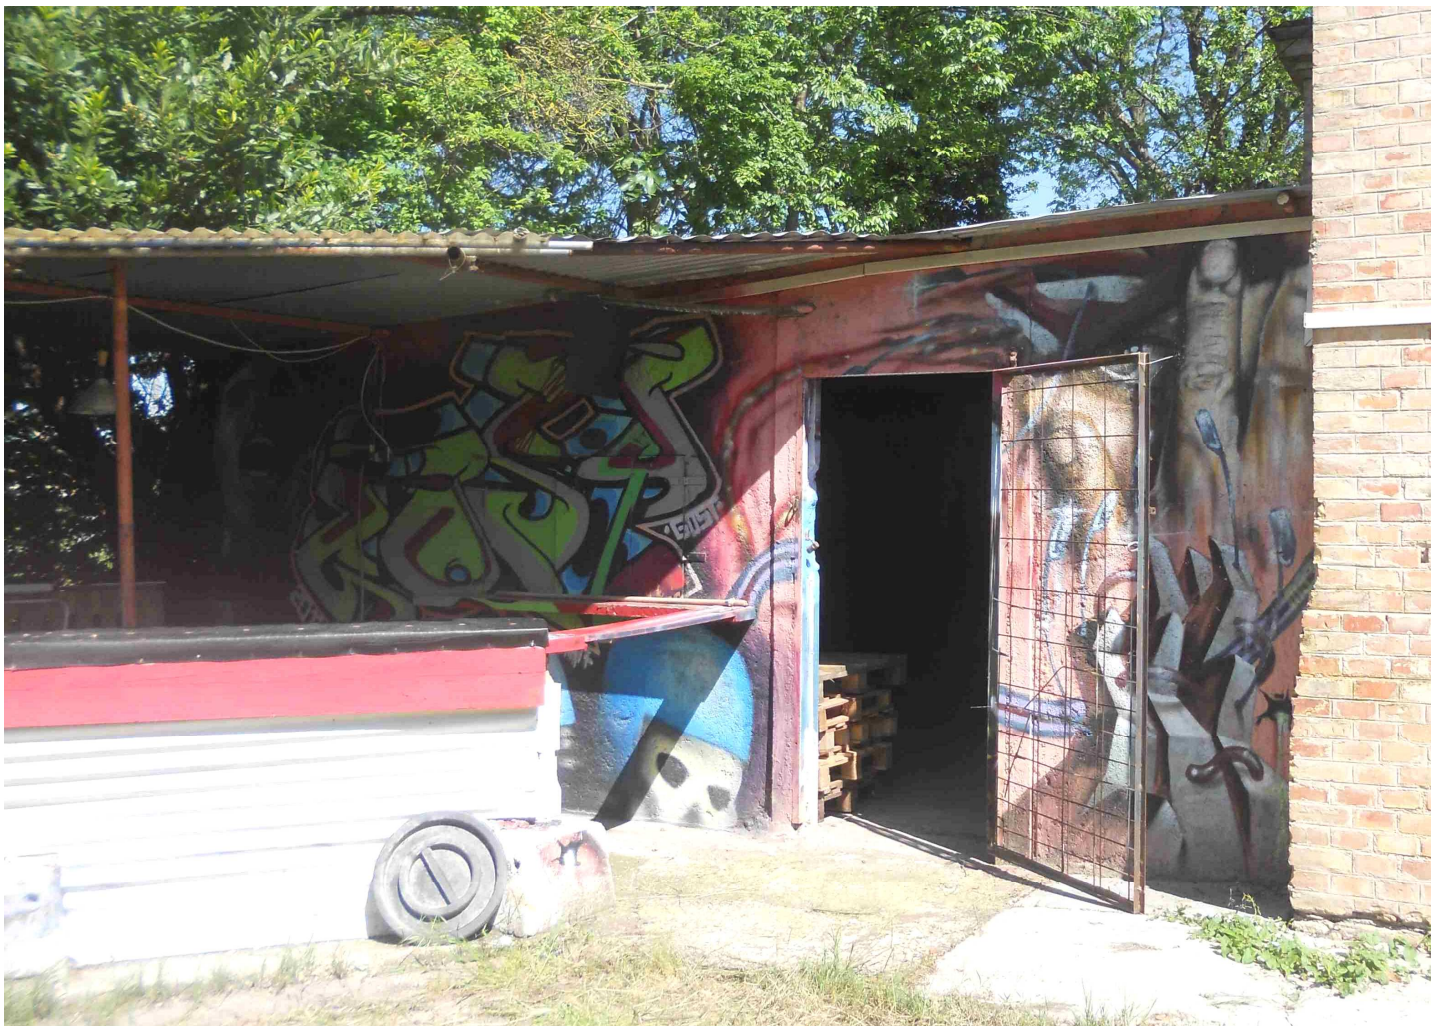
Foto n.10
Manufatti esterni adibiti a deposito/tettoie

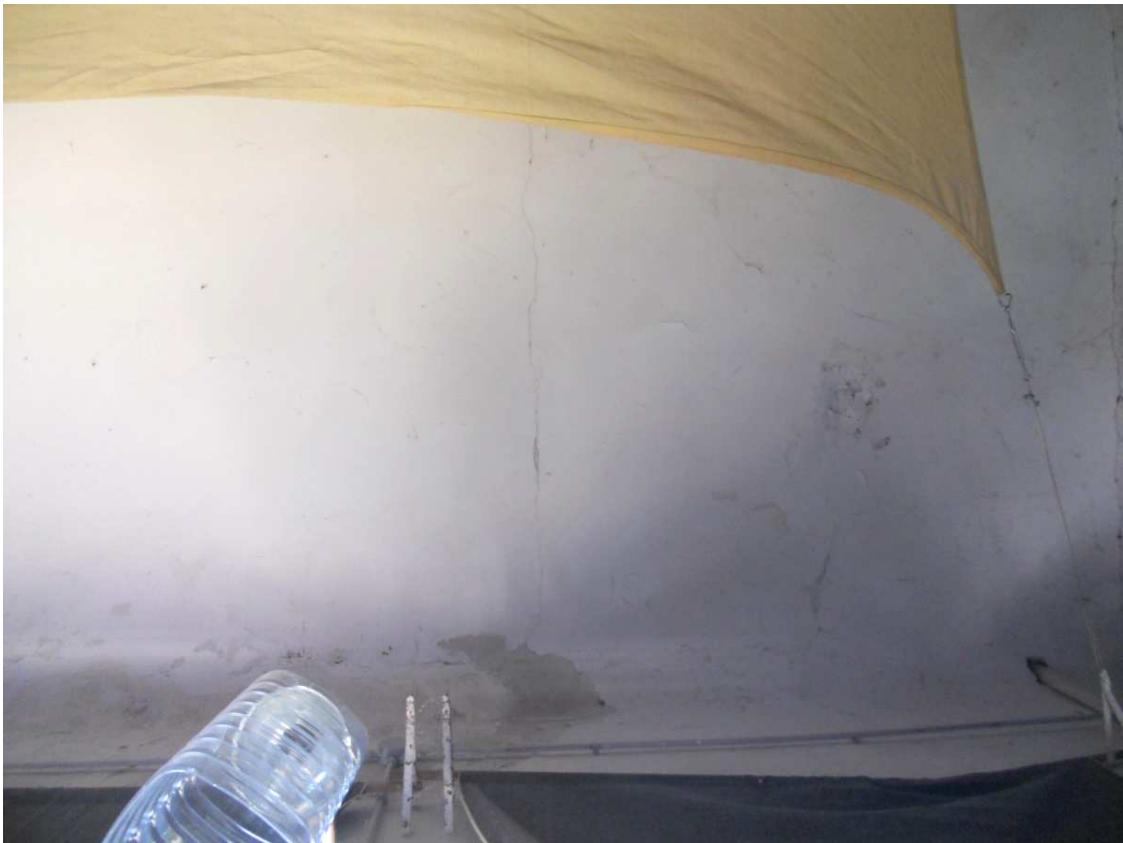
Foto n.11

Filature e fessurazioni all'intradosso del controsoffitto

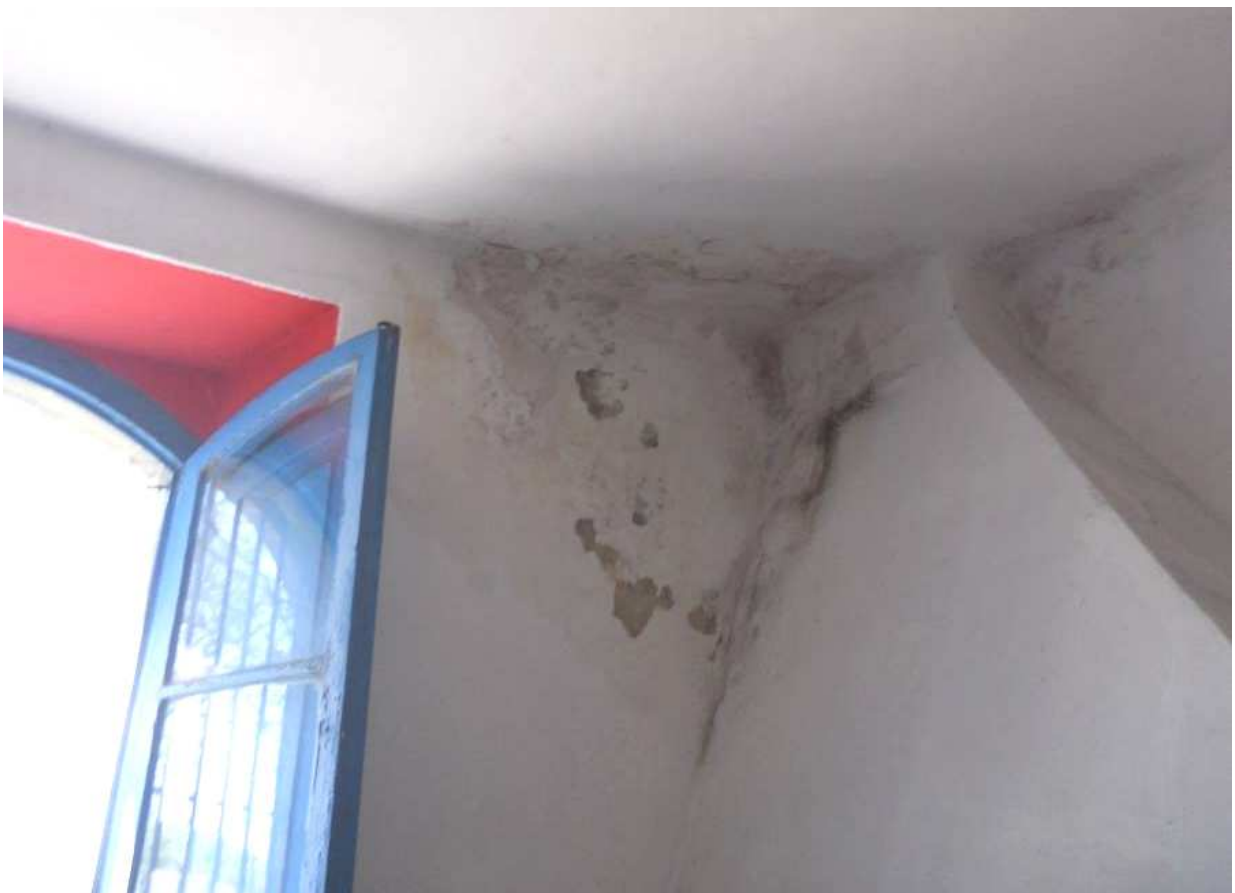
Foto n.12

Piano primo - infiltrazioni

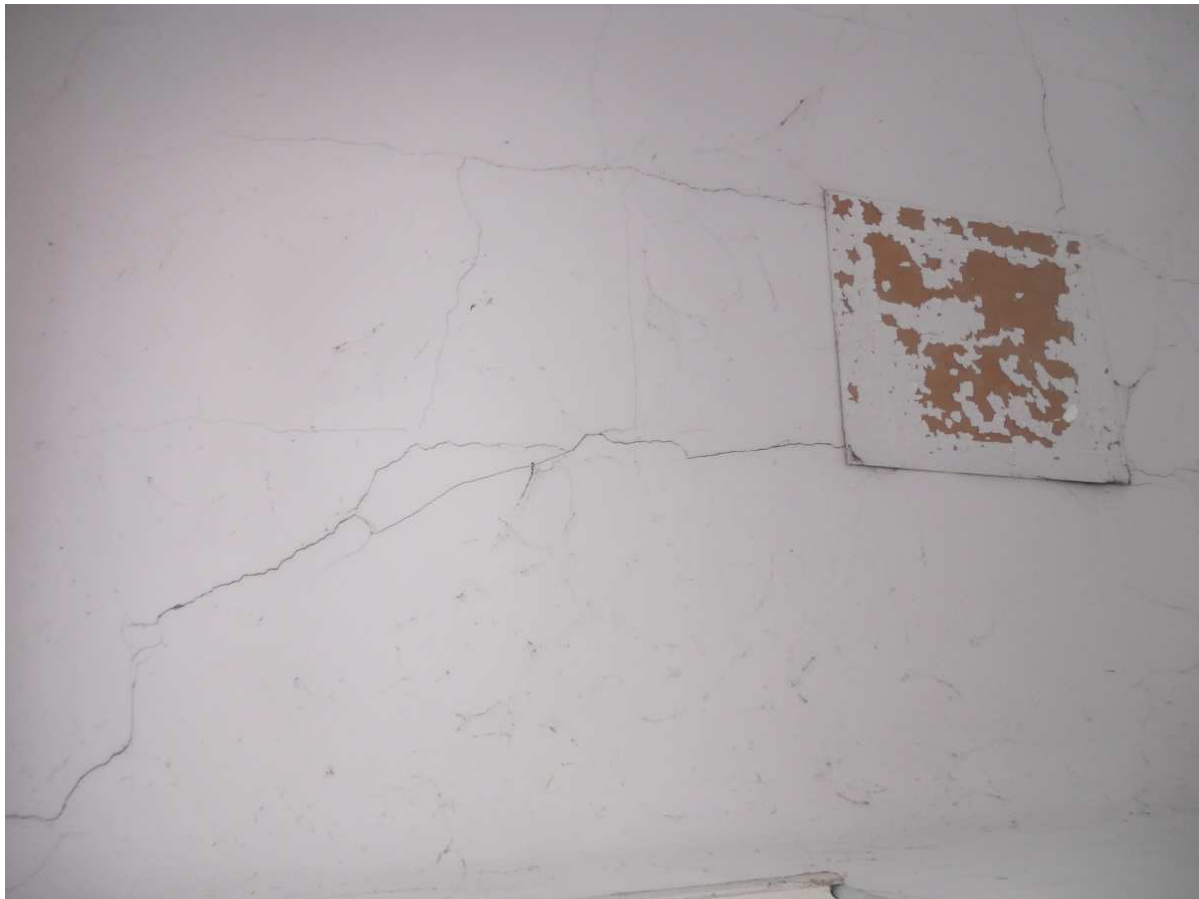
Foto n.13
Filature e fessurazioni all'intradosso del controsoffitto

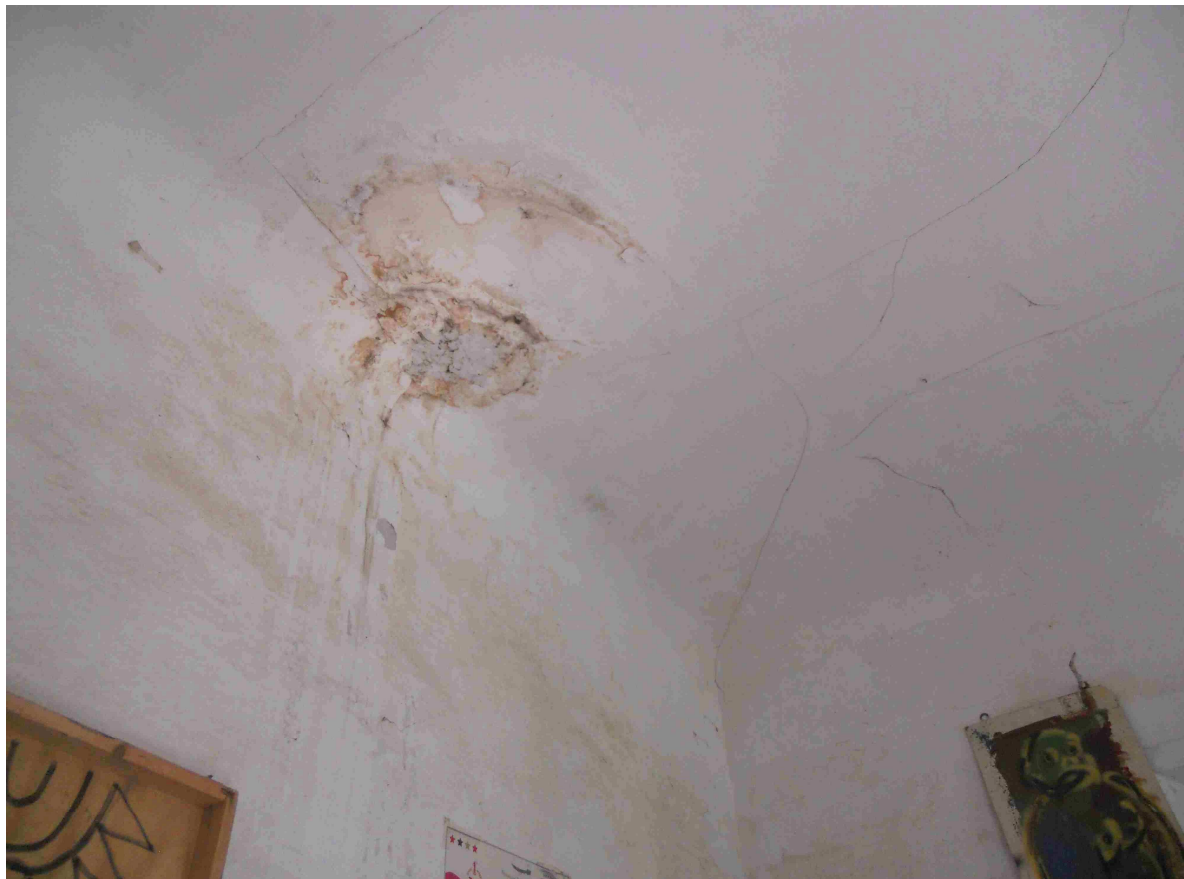
Foto n.14
Infiltrazioni d'acqua e fessurazioni del controsoffitto

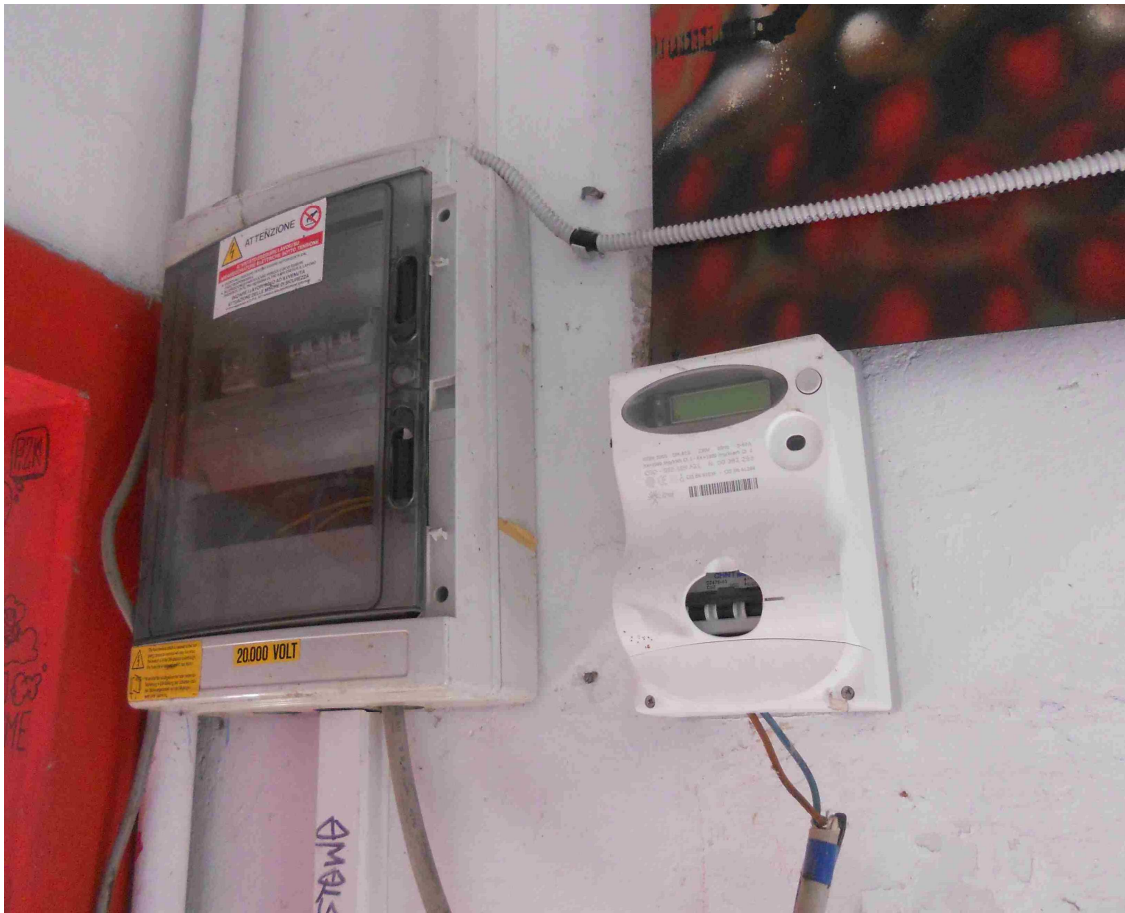
Foto n.15
Impianto elettrico – quadro e contatore

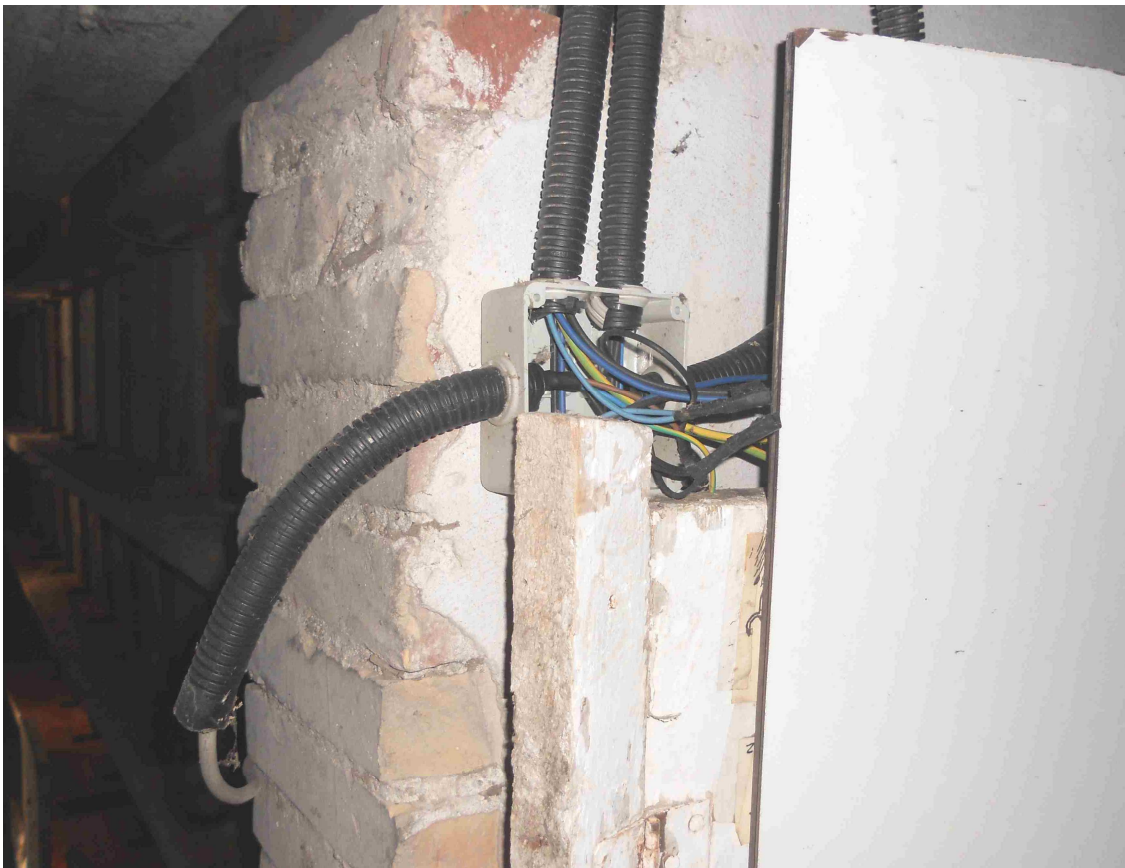
Foto n.16
Impianto elettrico

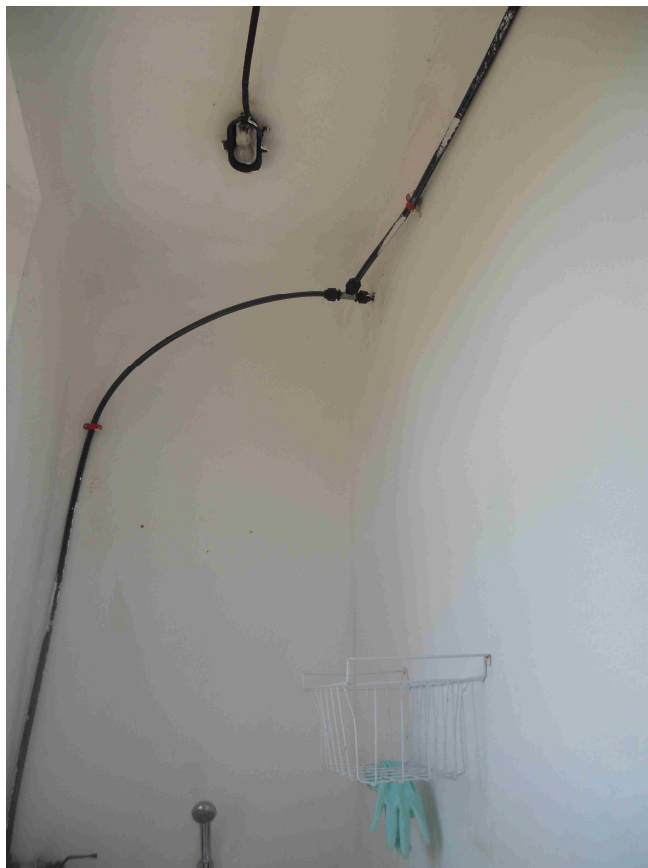
Foto n.17
Impianto idrico

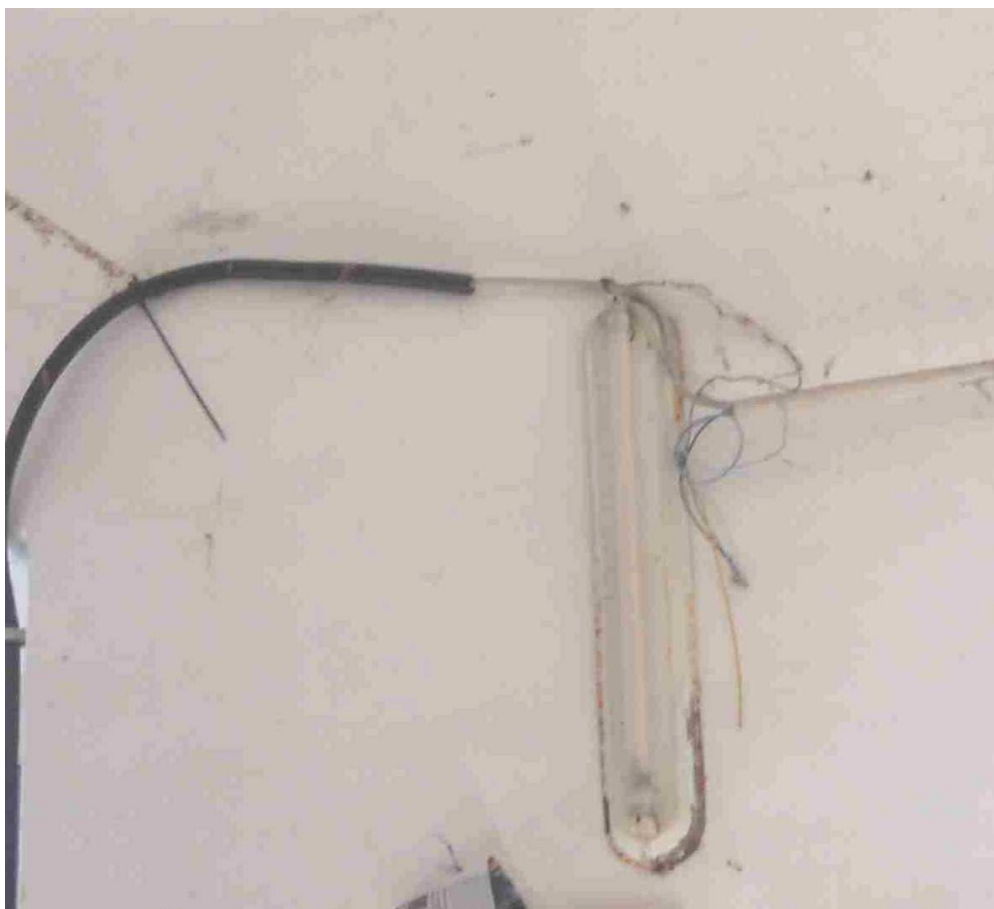
Foto n.18
Impianto elettrico

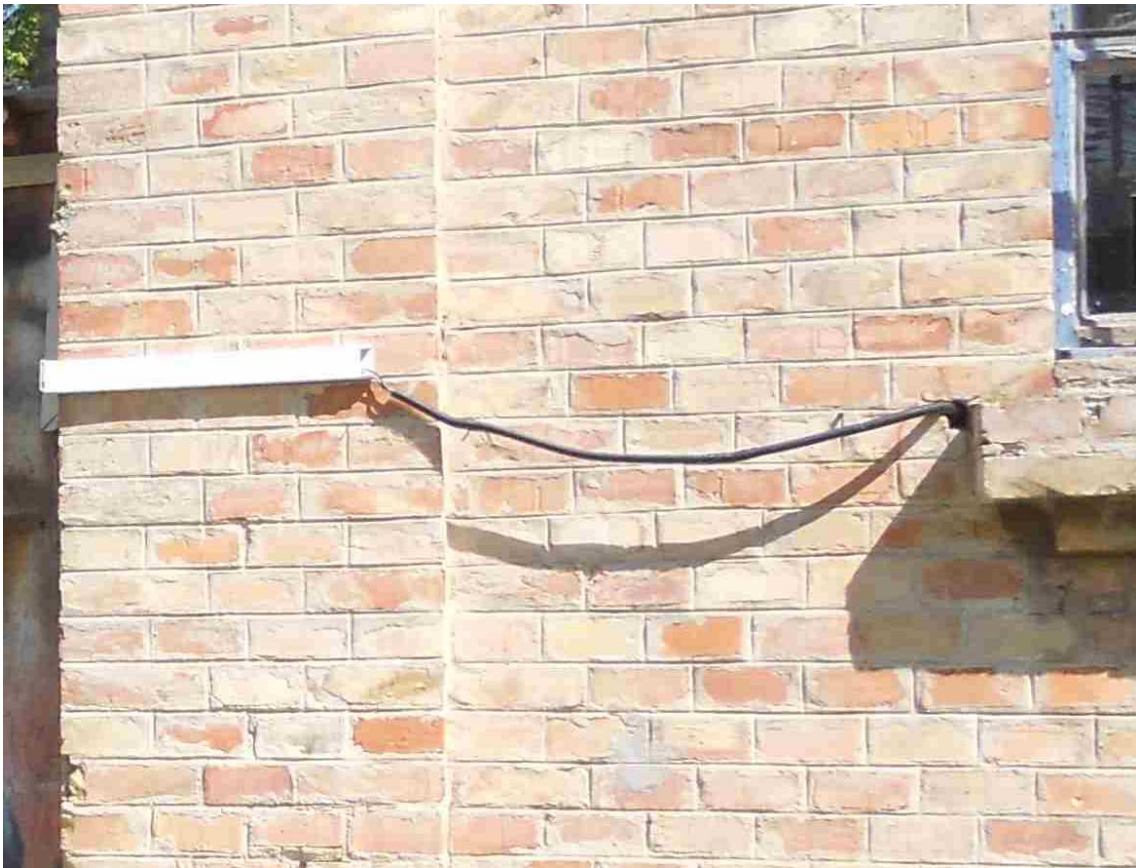
Foto n.19
Impianto elettrico

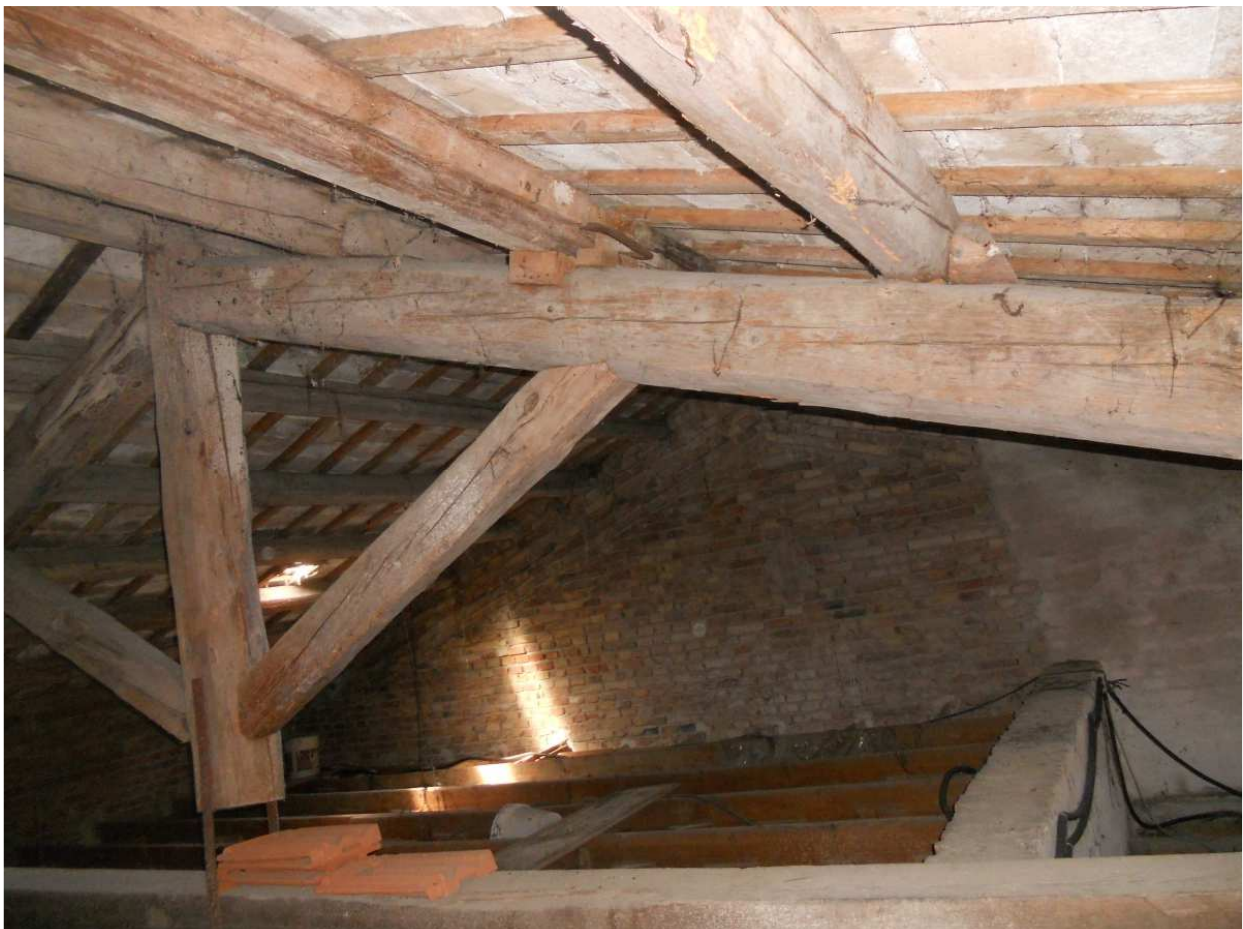
Foto n.20
Sottotetto

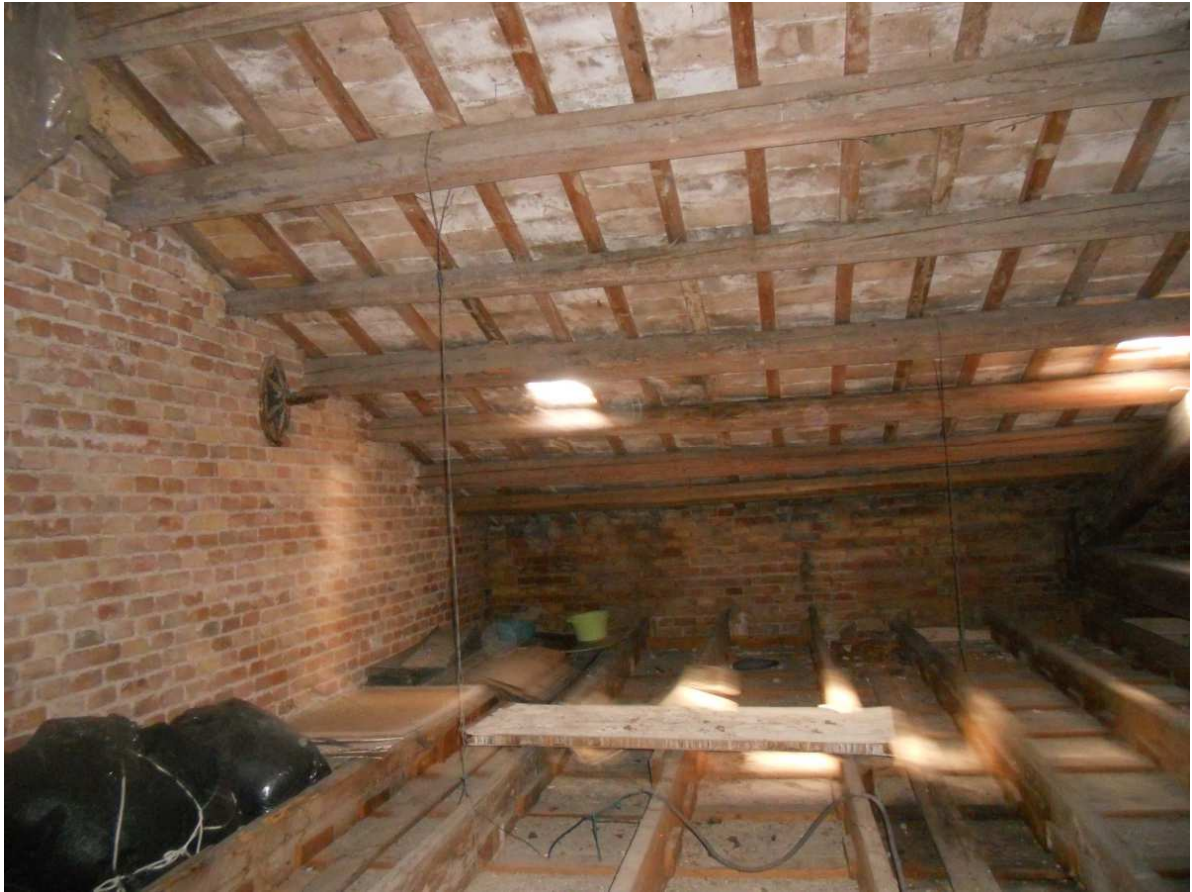
Foto n.21

Sottotetto – si notano secchi per la raccolta dell'acqua

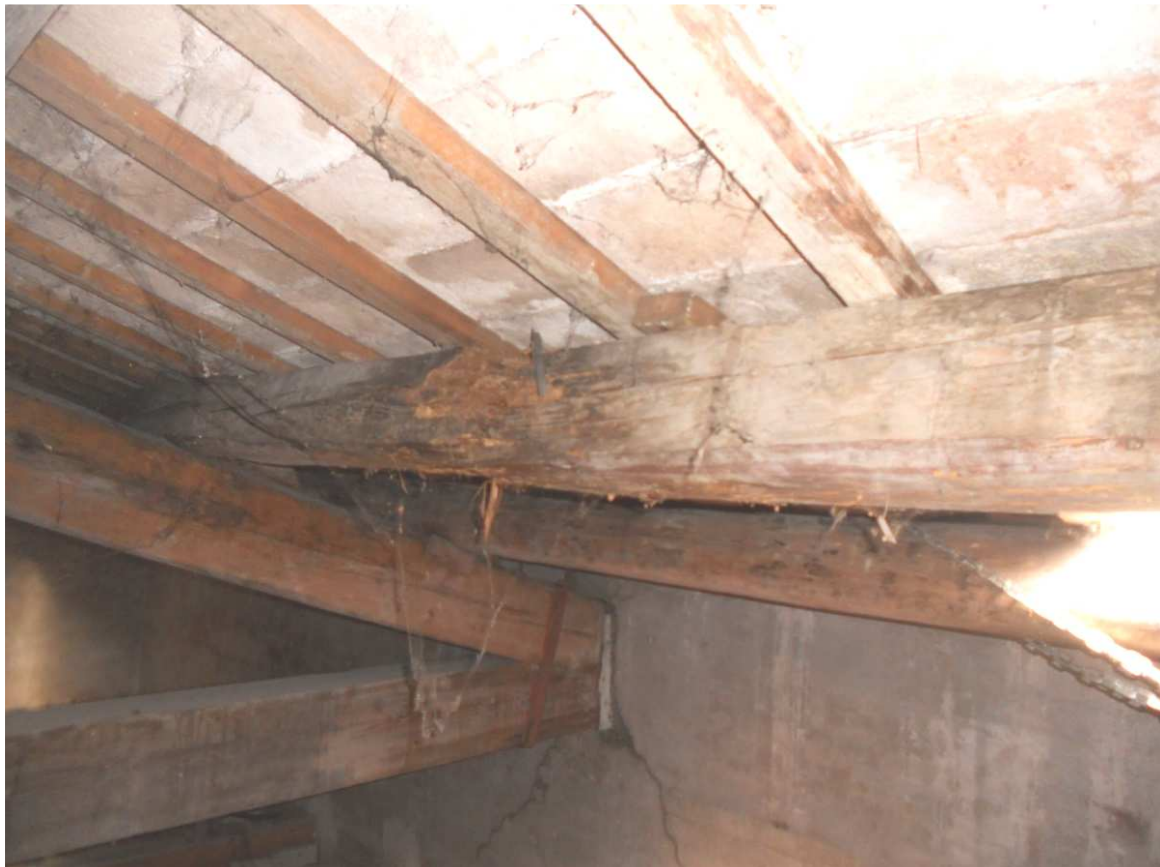
Foto n.22

Sottotetto – trave danneggiata e lesioni sulla muratura

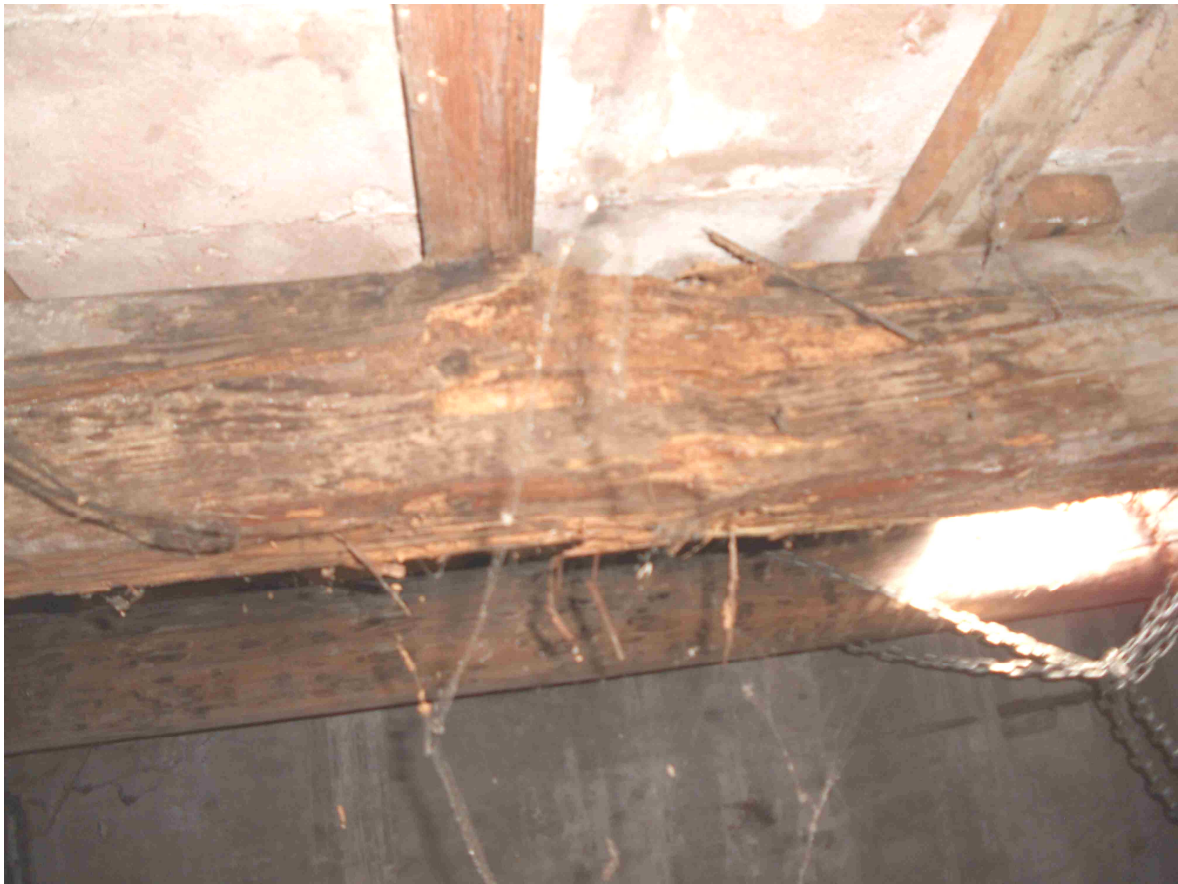
Foto n.23
Sottotetto – particolare trave danneggiata
