COMUNE DI FALCONARA MARITTIMA

**3° SETTORE - GESTIONE, GOVERNO, VALORIZZAZIONE DEL TERRITORIO E DELLE
INFRASTRUTTURE**

U.O.C. Lavori Pubblici - Stabili - Demanio Marittimo

DOCUMENTAZIONE FOTOGRAFICA

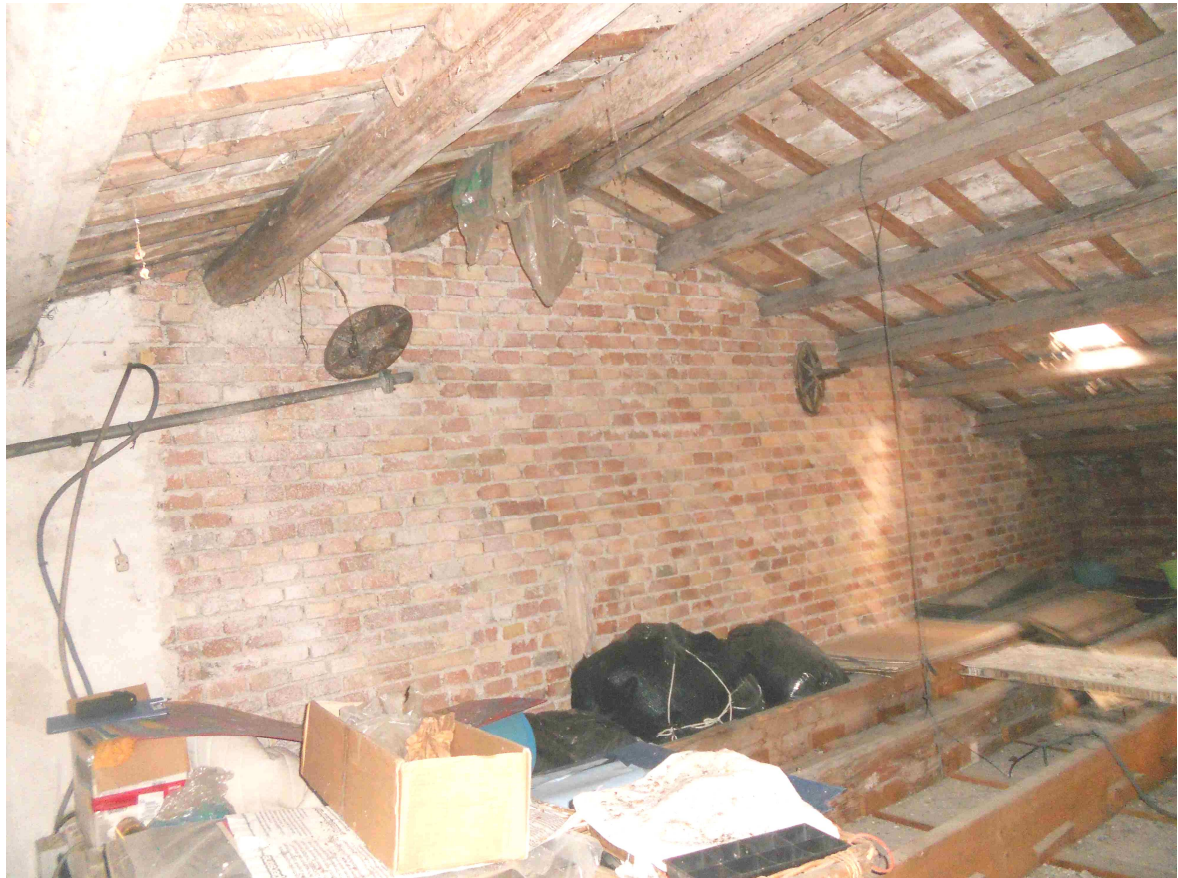
Foto n.24
Sottotetto – materiale depositato
